# Bestandsaufnahme Hagenmarkt

15. September 2014

MoVeBS – Mobilität und Verkehr in Braunschweig

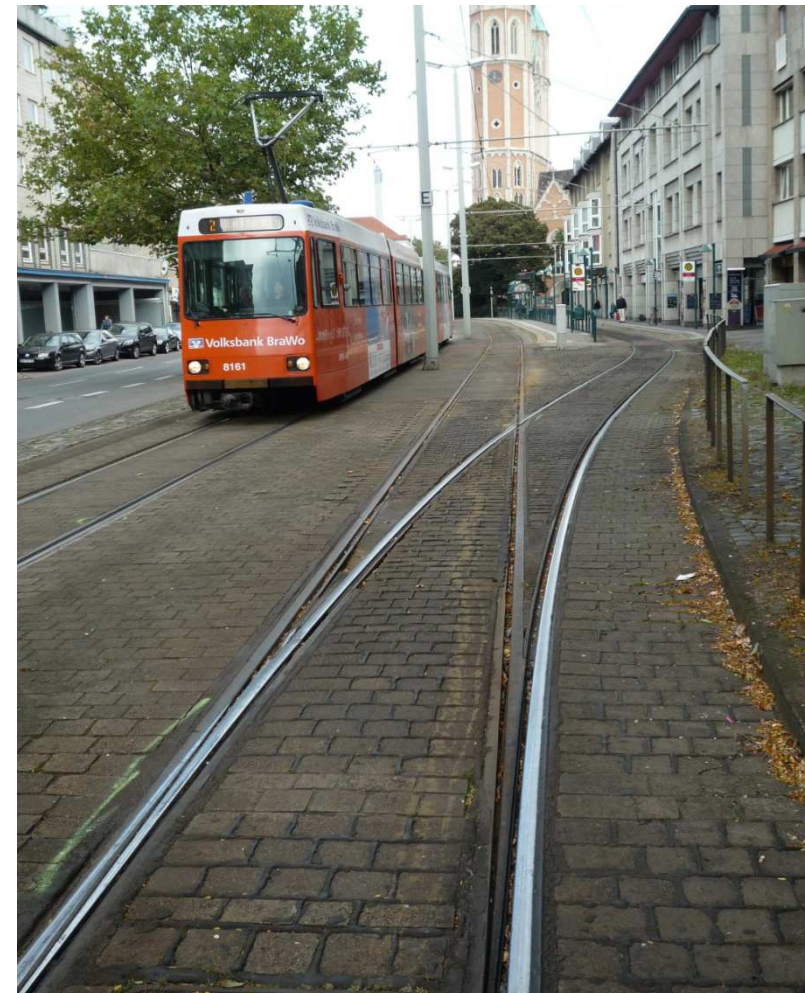
## Vorsortierung (Weiche 3130)

Die Weiche trennt den Süd-Nord Verkehr (Ri Hamburger Str., Linien M1, 2) von den abzweigenden Linien Richtung Volkmarode (M3) und Radeklint (4).

Die Schienenköpfe sind durchgehend blank gefahren, die Rillenböden werden von den Spurkränzen nicht berührt. Die Zunge liegt an.

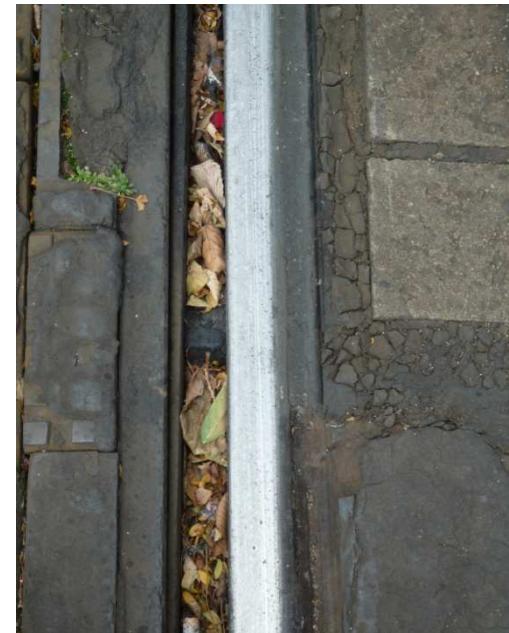
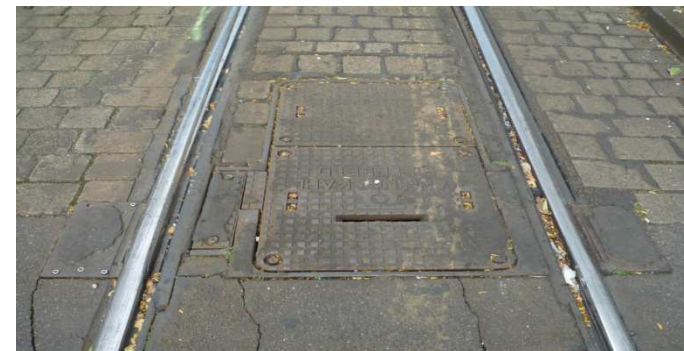
## Vorsortierung (Weiche 3130)

Die Weiche ist derzeit in abzweigender Stellung fixiert.

Der Keil zwischen Schiene und rechter Zunge. Die Rille ist ausreichend tief.

Die Zungen liegen an den Schienen an, die Durchfahrt ist bündig und praktisch ohne Stoß möglich.

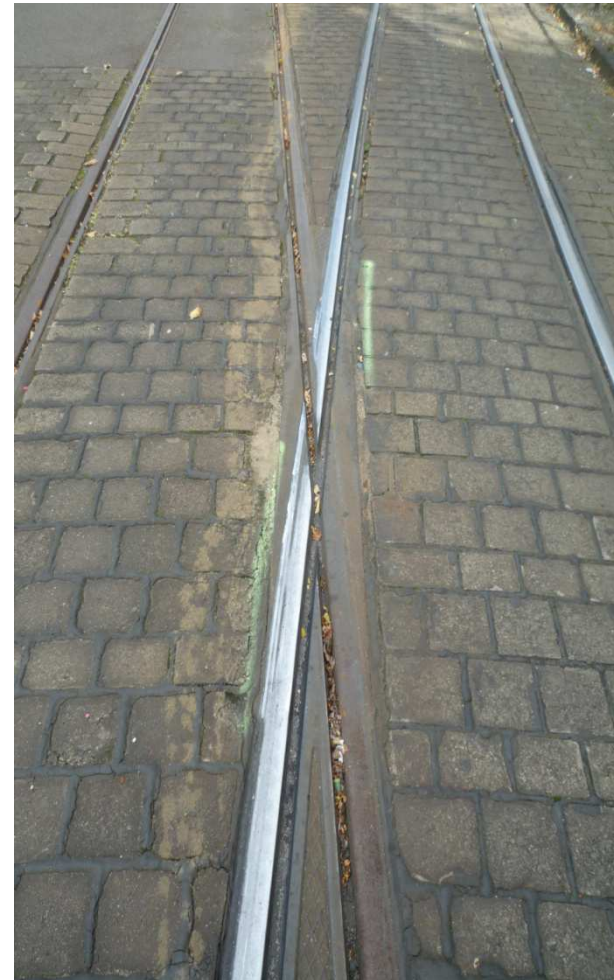
## Vorsortierung (Weiche 3130)

Blick auf das Herzstück: Die Radlaufflächen liegen auf den Schienenköpfen auf, die Rille ist tief genug.

Kleinere Schäden (Risse) lassen sich unserer Auffassung nach noch gut und ohne großen Aufwand ausbessern.

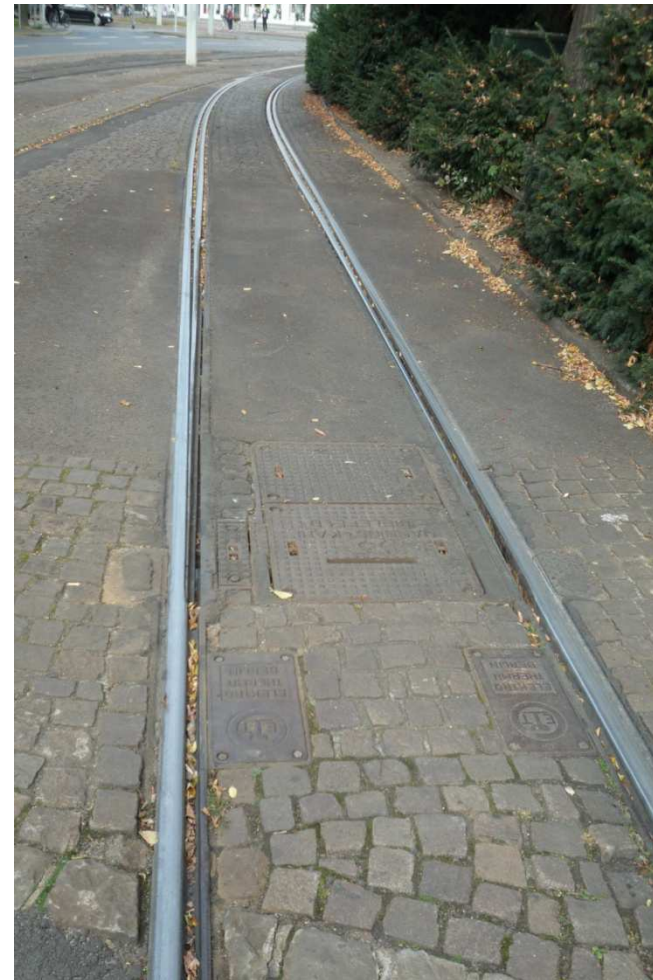
## Weiche Radeklint- Volkmarode (3131)

Gesamtansicht der Zunge,  
Fahrtrichtung Volkmarode. Beide  
Zungen liegen an den Schienen  
an, die Rille ist ausreichend tief  
und kein Spurkranz läuft auf.

Die linke Zunge liegt in beiden  
Fahrrichtungen glatt an der  
Schiene an. Gleiches gilt für die  
rechte Zunge.

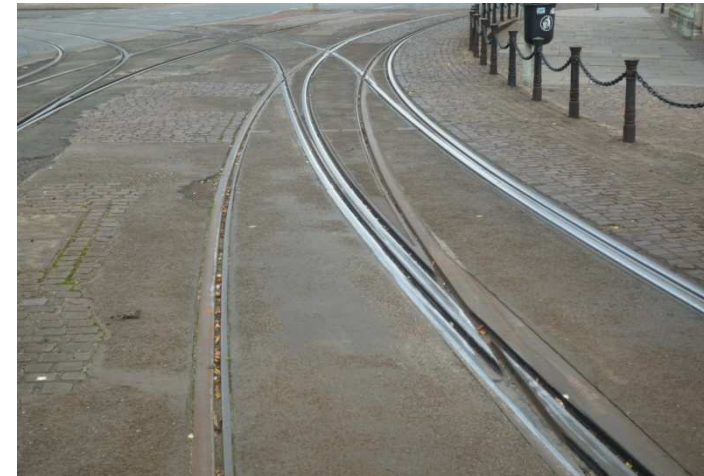
## Herzstücke der Gleisverschlingung

Auch hier laufen die Räder auf den Schienenköpfen, die Gleise sind noch lange nicht heruntergefahren.

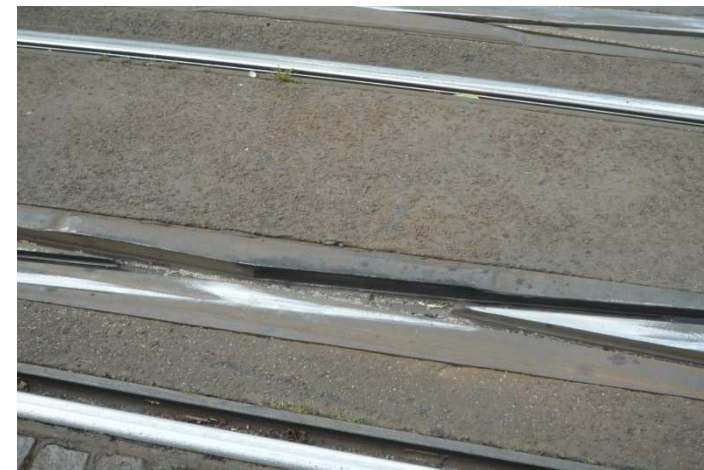
Detail eines Herzstücks.

Rillen sind noch ausreichend tief.

Allerdings laufen im Abzweig der M3 nach Volkmarode die Spurkränze an den Rillen an, was störende Geräusche verursacht.

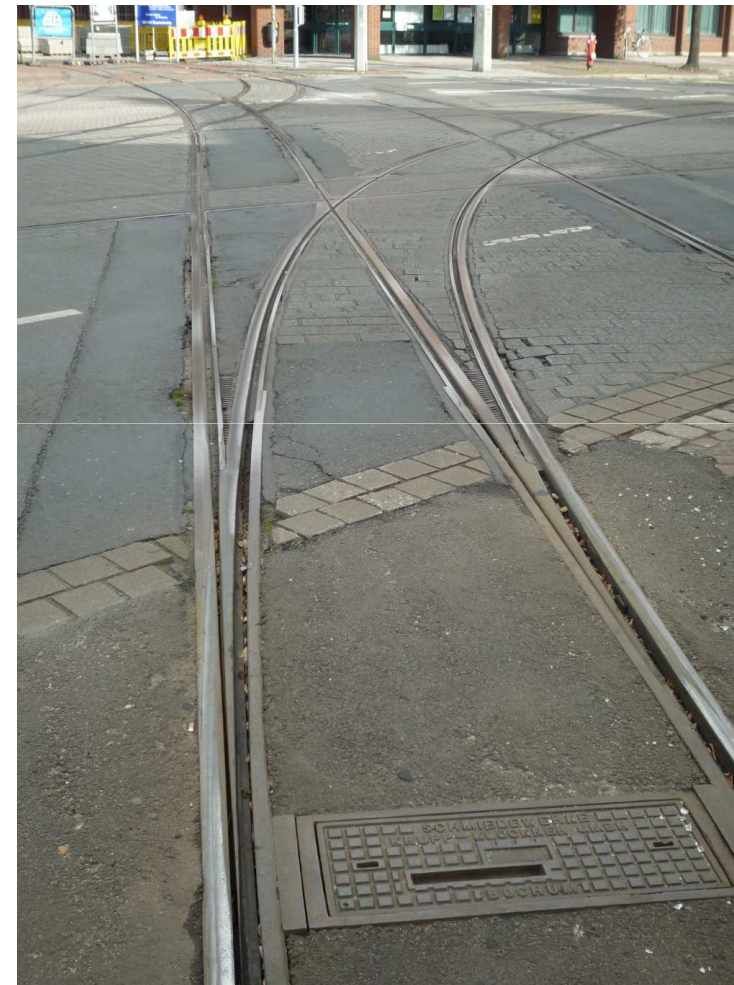
## Weichen Nord-Süd und Ost-Süd:

Einmündung der M3 aus Richtung Volkmarode: Die rechte Zunge liegt nicht glatt an.

Das ist unproblematisch, da Weiche stumpf befahren und Zunge vom Rad an die Schiene gedrückt wird.

Das Hell-Dunkel-Raster auf dem von Norden kommenden Gleis kommt durch den kreuzenden Straßenverkehr.

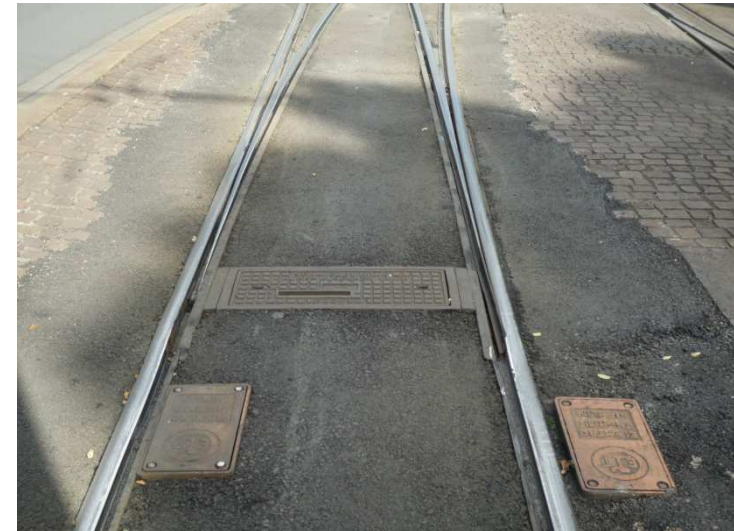
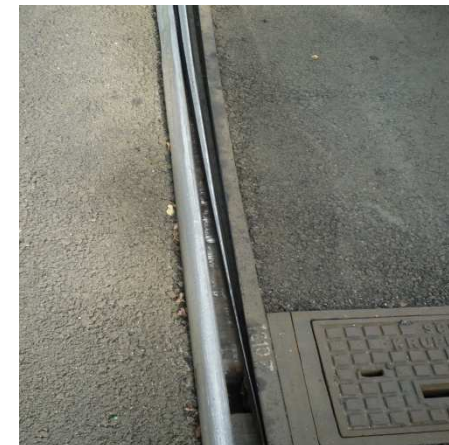
## Weichen Nord-Süd und Ost-Süd:

Einmündung der M4 aus Richtung Radeklint, derzeit auch von M1 und 2 befahren.

Rechte Zunge erscheint stärker abgenutzt.

Aber auch das erachten wir für nicht problematisch.
